# **Ein neues Hotel, „geschützt“ mit ESE-Fangeinrichtung, geht in Flammen auf**

Einem Blitzeinschlag mit einer Stromspitze von 111 kA in die ESE-Fangeinrichtung auf dem Dach eines Hotels folgte ein Funkenüberschlag von der Ableitung auf Installationen im Inneren des Objekts.

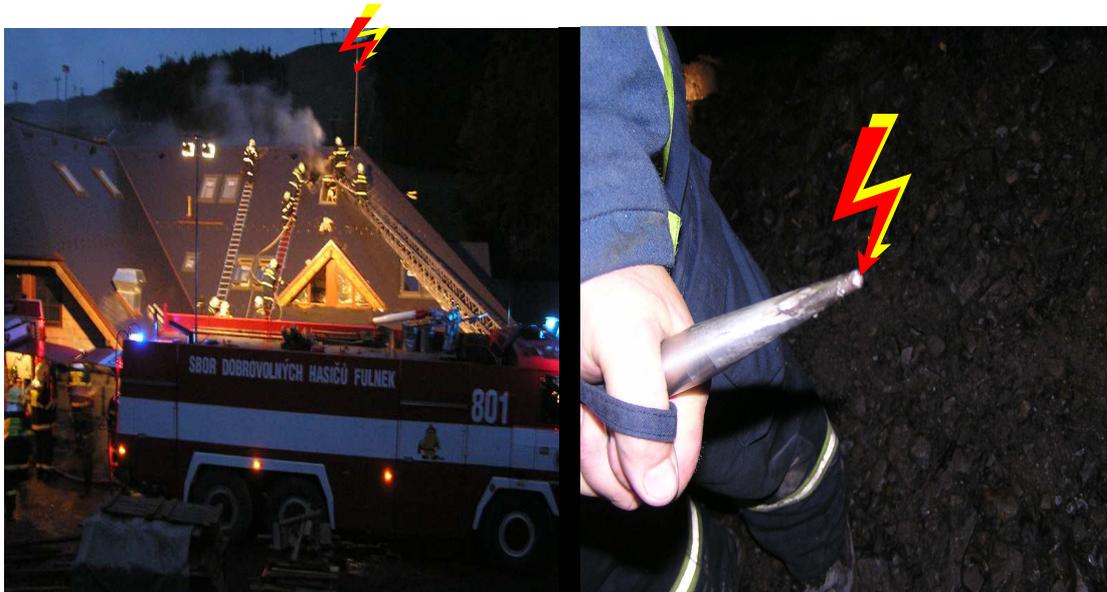
Am 21. Juni 2007 schlug ein Blitz in den mittels ESE „geschützten Bereich“ ein und setzte das Dach eines Hotelneubaus in Odry in Brand. Das Feuer auf dem Dach des T-förmigen, zweistöckigen Objekts wurde der Feuerwehr um 20:30 Uhr vom Eigentümer gemeldet. Fünf Züge der Feuerwehr der Region Mähren-Schlesien machten sich auf dem Weg. Die Feuerwehrleute hatten das Feuer innerhalb von 30 Minuten unter Kontrolle. In weniger als einer Stunde mussten sie das Dach von außen abdecken und sogar Gipsplatten von der Innenseite entfernen und löschen. Am schlimmsten betroffen war der Dachstuhl in einem Bereich von 4 x 2 Metern. Nach dem Löschen blieben einheimische Feuerwehrleute vor Ort, um den Brandherd zu überwachen.

**Bild 1 Von Blitzschlag in ein ESE-System verursachter Brand des Odry Hotels**

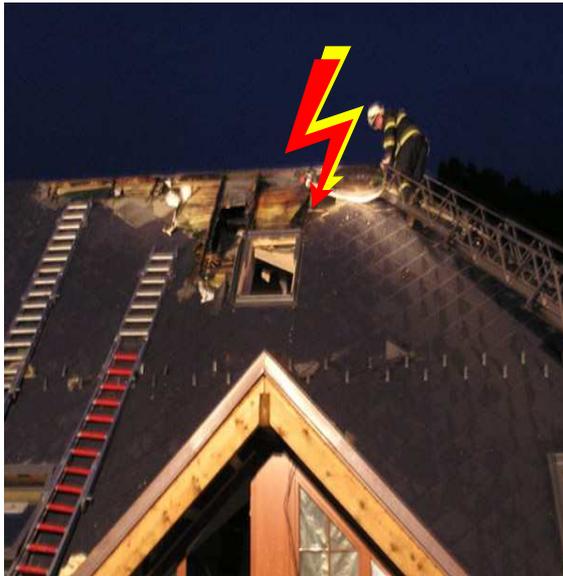
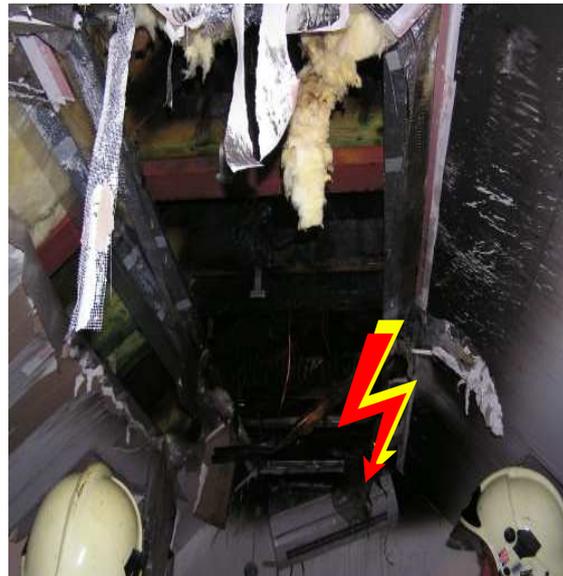
**Bild 2 Eindringen des Feuers in den Dachboden des Hotels**

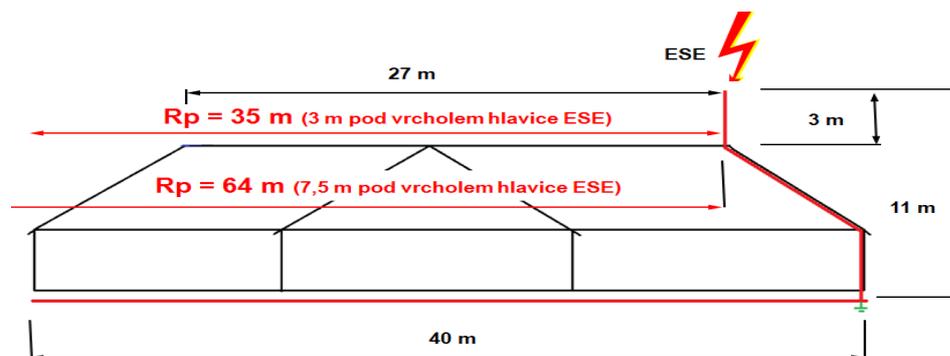
- **Blitzableitersystem** – ein (1) ESE-System, das für den Schutz der vorliegenden Objekte gemäß den geltenden Normen ČSN EN 62 305 (Abb. 3 und 4) völlig unzureichend war.

**Bild 3 Aufbau des ESE-geschützten Bereichs gemäß NF C 17-102 [10]**

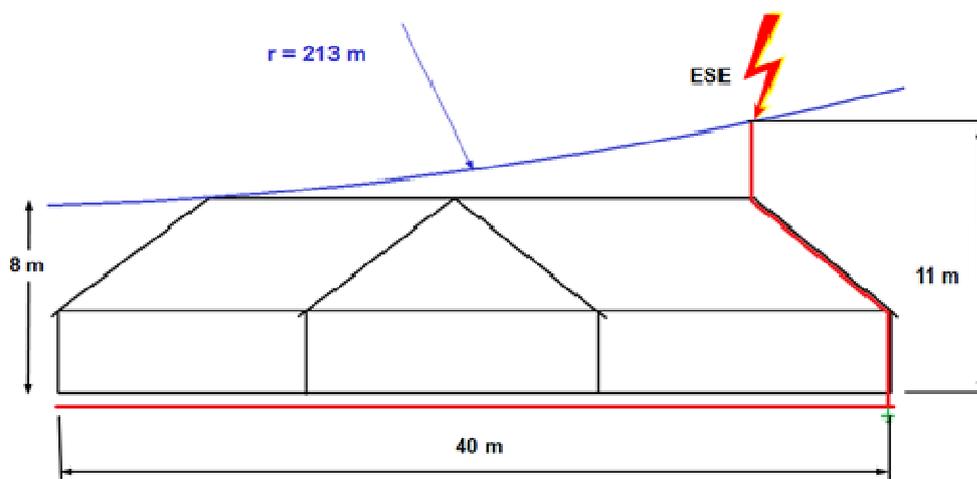
Gemäß Anhang A.4 der Norm ČSN EN 62305-1 wird der Radius mit dem Blitzkugel-Verfahren für einen Blitzstrom von 111 kA wie folgt ermittelt:

$$r = 10 \cdot I^{0,65} = 10 \cdot 111^{0,65} = 213 \text{ m}$$

**Bild 4 Überprüfung des ESE-Schutzbereichs gemäß ČSN EN 62305-3 (Blitzkugelradius  $r = 213 \text{ m}$ )**

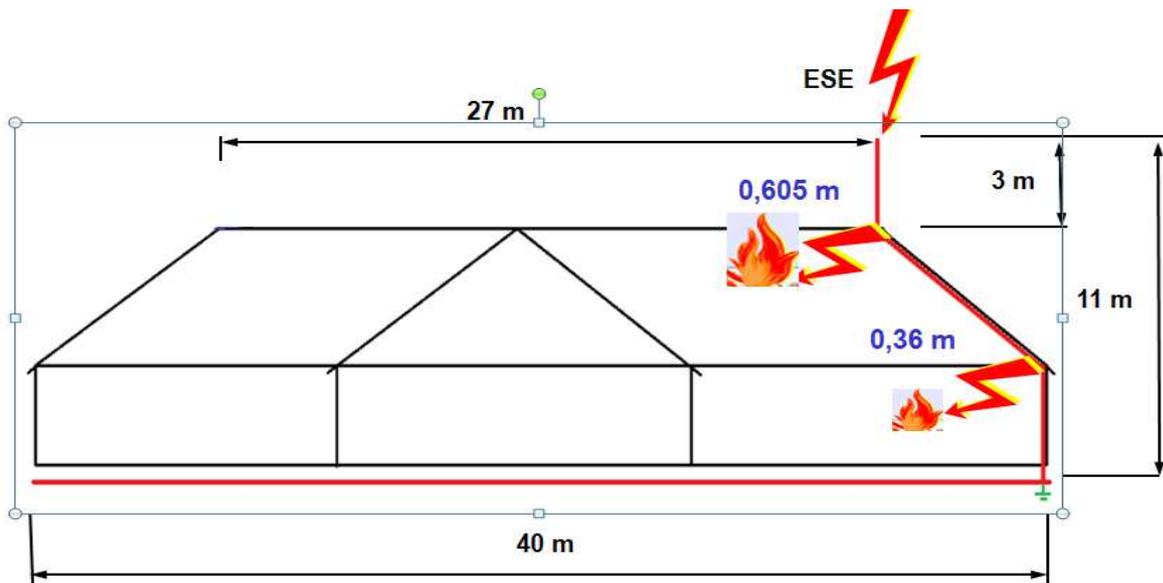
- **Ableitung** – eine (1) Ableitung, die keine sichere Isolation des Blitzstroms von den Innenausbauten des Hotels (hauptsächlich metallische Gipsplattenprofile) gewährleisten konnte. Trennungsabstand  $s$ : für eine (1) Ableitung = 0,96 m (Abb. 5);

Entsprechend der verfügbaren Literatur [12] wird der Trennungsabstand  $s$  folgendermaßen ermittelt:

$$s = \frac{M'}{600} \frac{l}{I + T_1} \frac{k_c}{k_m} l i_{max} = \frac{1,5}{600} \frac{1}{1 + 10} \frac{1}{0,5} 12 \cdot 111 = \mathbf{0,605 \text{ m}}$$

**Bild 5 Überprüfung des Trennungsabstands des ESE-Systems gemäß NF C 17-102 [10]**

Höchstwahrscheinlich war die Hauptursache des Feuers ausbruchs im Hotel der zu geringe Trennungsabstand  $s$  zwischen einer Ableitung und Elektroinstallationen und metallischen Installationen im Gebäudeinnern.

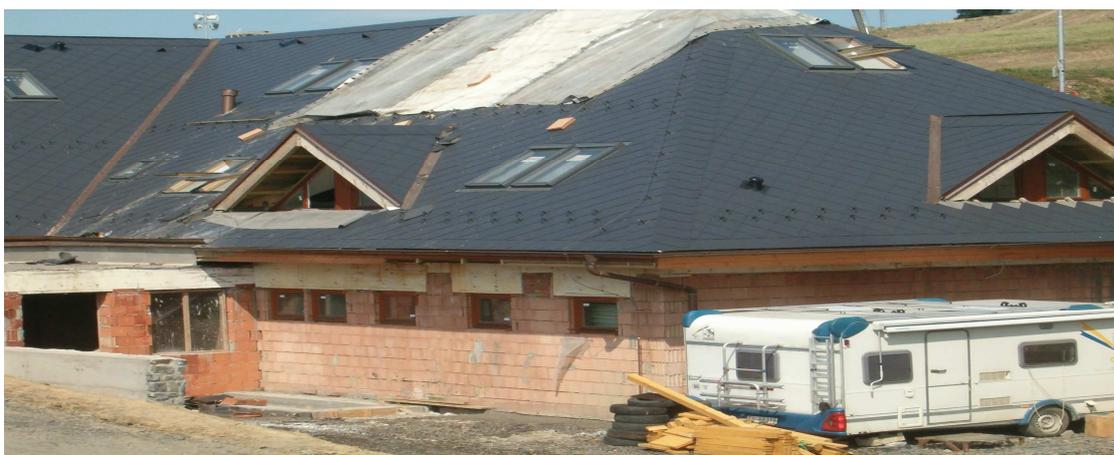
**Bild 6 Situation nach dem Löschen des Feuers**

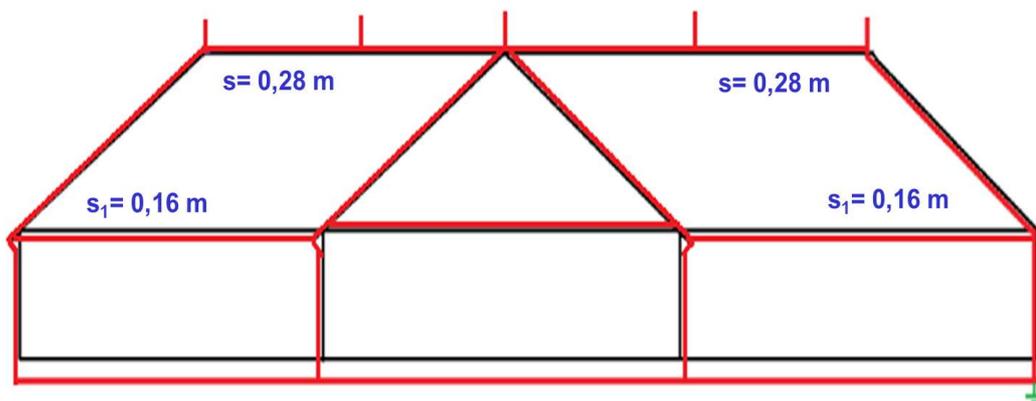
**Bild 7 Anordnung der Blitzschutzanlage, Ableitungen und Überprüfung des Trennungsabstands  $s$  gemäß ČSN EN 62305-3 [5]**

- **Blitzschutzanlage** – Schrägdach (Bild 7 und 8), abgefangen auf dem Dachfirst entsprechend der Anforderungen der Norm ČSN EN 62305-3, Artikel 5.2.

- **Ableitungen** – Sieben Ableitungen (Bild 7 und 8). Ursprünglich wurde eine einzige Ableitung durch sechs weitere Ableitungen ergänzt, gelegen – als vorrangige Maßnahme – an den Ecken des Objekts und befestigt an den Traufen. Die Folge war, dass der Trennungsabstand  $s$  laut Literatur [12] verringert wurde:

$$S = S_1 + S_2 = \mathbf{0,16 + 0,12 = 0,28 \text{ m}}$$

**Die Erhöhung der Anzahl Ableitungen führte zu einer erheblich geringeren Gefahr für einen Funkenüberschlag von der Ableitung auf die Innenausstattung des Objekts.**

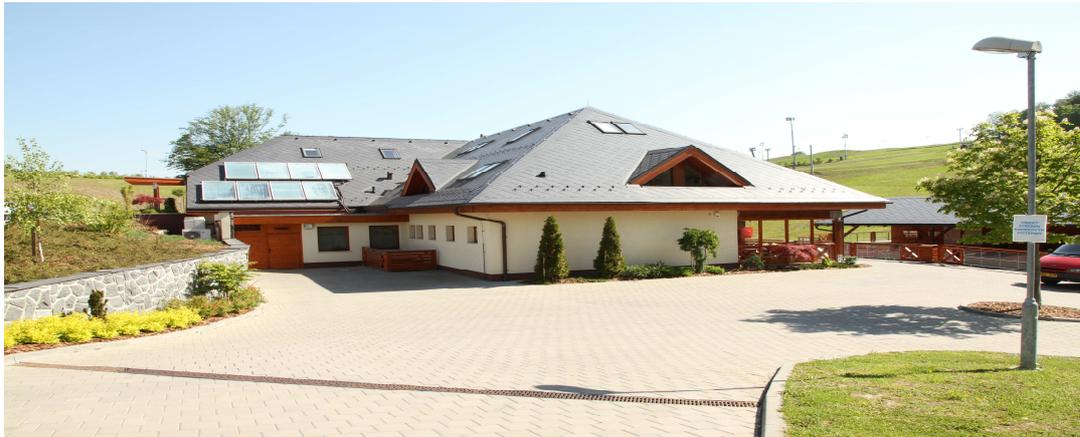
**Bild 8 Aktueller Zustand der Blitzschutzanlage gemäß ČSN EN 62305-3 [5]**
